# BARBATE

Informe de inspecciones detalladas para la elaboración del censo municipal de amianto en Barbate

GDA – La Plataforma del Amianto

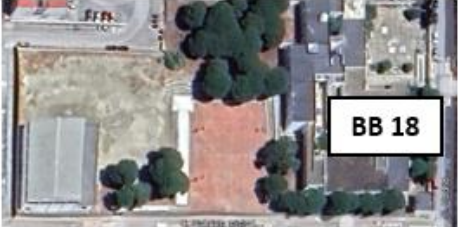
<b>BB 18</b> Tubería de Humos			
	<b>C.Técnico:</b> <b>Contiene Amianto</b>

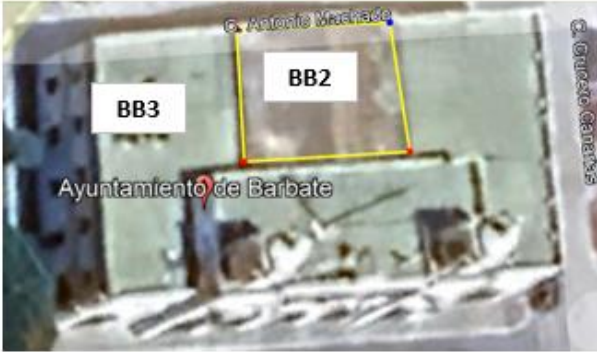
<b>Punto BB2</b> Tejado 125 m2

<b>Punto BB3</b> 3 depósitos
	<b>C. Técnico:</b> <i>Contiene Amianto</i>		<b>C. Técnico:</b> <i>Contiene Amianto</i>

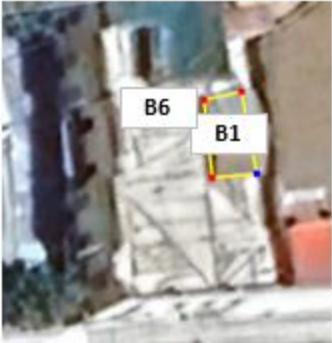
<b>Punto B1</b> Cubierta de 25 m2  <i>Se ha encontrado Amianto</i>

<b>Punto B6</b> Extractor humo  <i>Se ha encontrado Amianto</i>

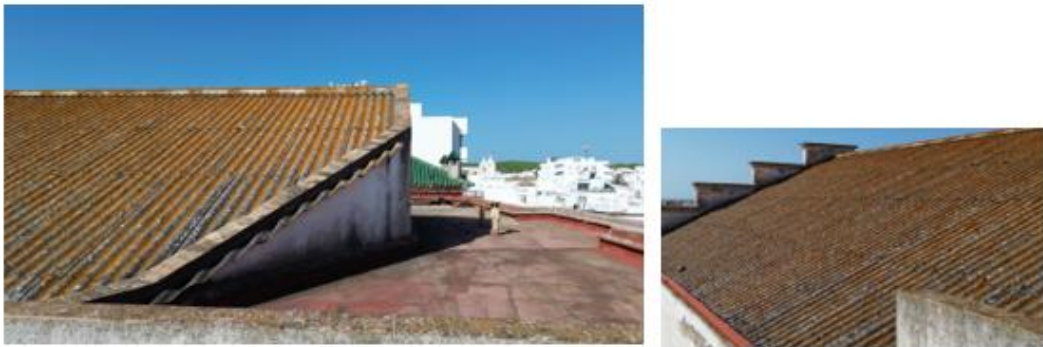
Ficha Número			1
Material Extraído	Cubierta	Ref. Laboratorio	Criterio Técnico / Material Inaccesible
Localización del Material	Azotea	Ref. Catastral	CINE AVENIDA. 7894901TF3079S
Técnico	Narciso Jiménez Martín	Ref. Plano	BB1
Fecha de Inspección	17/9/2025	Gestión	MCA (Material Contiene Amianto)
Localización	0 (Al aire libre o totalmente encapsulado)	Accesibilidad	3 (Difícil de alcanzar o dañar por su localización)
Cantidad	7 (Entre 11 y 50 m lineales y/o cuadrados)	Personas Potencialmente	0 (Ninguna)
Accesibilidad Técnica	0 (Nunca se manipular o perturba el material)	Estado	15 (Poco daño: pequeños arañazos , bordes rotos...)
Variedad	3 (Solo crisotilo)	Friabilidad	0,5 (BAJA FRIABILIDAD, se puede dañar con la mano, aunque con dificultad.)
Puntuación Total	13	Nivel de Riesgo	Riesgo Bajo
<b>Observaciones</b>			
Cubierta de 25 m2 en el cine. Está a reformar y está cerrado al público			
<b>Fotografías</b>

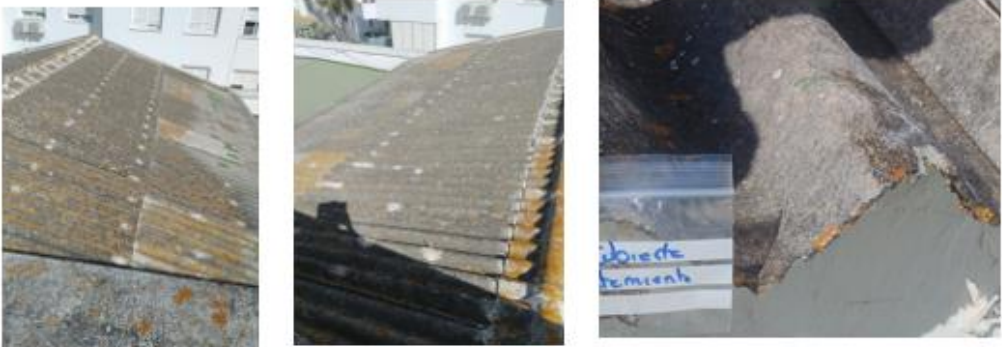
Ficha Número			2
<b>Material Extraído</b>	Cubierta	<b>Ref. Laboratorio</b>	14253836
<b>Localización del Material</b>	Azotea	<b>Ref. Catastral</b>	CASA DEL AYUNTAMIENTO. 7694401TF3079S
<b>Técnico</b>	Narciso Jiménez Martín	<b>Ref. Plano</b>	BB2
<b>Fecha de Inspección</b>	17/9/2025	<b>Gestión</b>	MCA (Material Contiene Amianto)
<i>Localización</i>	2 (En espacios cerrados, aunque ocasionalmente accesibles)	<i>Accesibilidad</i>	3 (Difícil de alcanzar o dañar por su localización)
<i>Cantidad</i>	20 (>51 m cuadrados y/o lineales)	<i>Personas Potencialmente</i>	2 (De 1 a 3)
<i>Accesibilidad Técnica</i>	3 (Se circula el cerca del material, o se manipula menos de 1 vez al mes)	<i>Estado</i>	15 (Poco daño: pequeños arañazos , bordes rotos...)
<i>Variedad</i>	3 (Solo crisotilo)	<i>Friabilidad</i>	0,5 (BAJA FRIABILIDAD, se puede dañar con la mano, aunque con dificultad.)
<b>Puntuación Total</b>	23	<b>Nivel de Riesgo</b>	Riesgo Medio

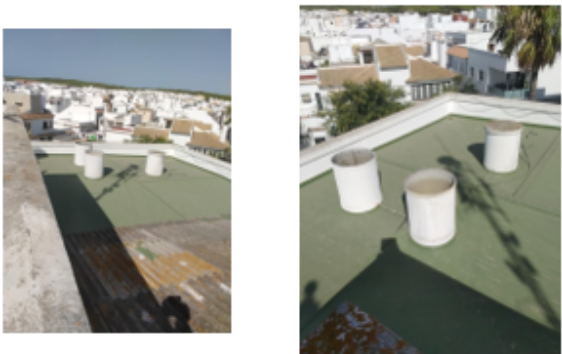
Ficha Número			3
<b>Material Extraído</b>	Depósitos	<b>Ref. Laboratorio</b>	<i>Criterio Técnico</i>
<b>Localización del Material</b>	Azotea	<b>Ref. Catastral</b>	CASA DEL AYUNTAMIENTO. 7694401TF3079S
<b>Técnico</b>	Narciso Jiménez Martín	<b>Ref. Plano</b>	BB3
<b>Fecha de Inspección</b>	17/9/2025	<b>Gestión</b>	MCA (Material Contiene Amianto)
<i>Localización</i>	0 (Al aire libre o totalmente encapsulado)	<i>Accesibilidad</i>	3 (Difícil de alcanzar o dañar por su localización)
<i>Cantidad</i>	3 (Menos de 10 m lineales y/o cuadrados)	<i>Personas Expuestas</i>	2 (De 1 a 3)
<i>Accesibilidad Técnica</i>	3 (Se circula el cerca del material, o se manipula menos de 1 vez al mes)	<i>Estado</i>	15 (Poco daño: pequeños arañazos , bordes rotos...)
<i>Variedad</i>	3 (Solo crisotilo)	<i>Friabilidad</i>	0,5 (BAJA FRIABILIDAD, se puede dañar con la mano, aunque con dificultad.)
<b>Puntuación Total</b>	13	<b>Nivel de Riesgo</b>	Riesgo Bajo

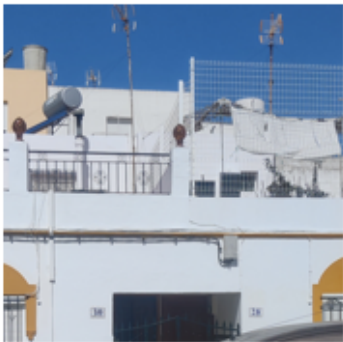
Ficha Individual Nº			4
<b>Material Extraído</b>	Depósito	<b>Ref. Laboratorio</b>	<i>Criterio Técnico</i>
<b>Localización del Material</b>	Azotea	<b>Ref. Catastral</b>	Calle Ancha Nº28 7495610TF3079N
<b>Técnico</b>	Narciso Jiménez Martín	<b>Ref. Plano</b>	BB4
<b>Fecha de Identificación</b>	17/9/2025	<b>Gestión</b>	MCA (Material Contiene Amianto)
<i>Localización</i>	0 (Al aire libre o totalmente encapsulado)	<i>Accesibilidad</i>	3 (Difícil de alcanzar o dañar por su localización)
<i>Cantidad</i>	0 (Pequeñas cantidades o 1 unidad tipo placa, junta...)	<i>Personas Potencialmente Expuestas</i>	0 (Ninguna)
<i>Accesibilidad Técnica</i>	0 (Nunca se manipular o perturba el material)	<i>Estado</i>	15 (Poco daño: pequeños arañazos , bordes rotos...)
<i>Variedad</i>	3 (Solo crisotilo)	<i>Friabilidad</i>	0,5 (BAJA FRIABILIDAD, se puede dañar con la mano, aunque con dificultad.)
<b>Puntuación Total</b>	9	<b>Nivel de Riesgo</b>	Riesgo Bajo

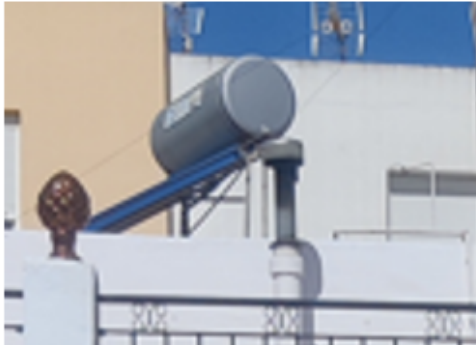
Ficha Individual Nº			5
<b>Material Extraído</b>	Extractor de humo	<b>Ref. Laboratorio</b>	<i>Criterio Técnico</i>
<b>Localización del Material</b>	Azotea	<b>Ref. Catastral</b>	Calle Ancha Nº30 7495611TF3079N
<b>Técnico</b>	Narciso Jiménez Martín	<b>Ref. Plano</b>	BB5
<b>Fecha de Identificación</b>	17/9/2025	<b>Gestión</b>	MCA (Material Contiene Amianto)
<i>Localización</i>	0 (Al aire libre o totalmente encapsulado)	<i>Accesibilidad</i>	0 (Material Inaccesible o Confinado)
<i>Cantidad</i>	0 (Pequeñas cantidades o 1 unidad tipo placa, junta...)	<i>Personas Potencialmente Expuestas</i>	0 (Ninguna)
<i>Accesibilidad Técnica</i>	0 (Nunca se manipular o perturba el material)	<i>Estado</i>	15 (Poco daño: pequeños arañazos , bordes rotos...)
<i>Variedad</i>	3 (Solo crisotilo)	<i>Friabilidad</i>	0,5 (BAJA FRIABILIDAD, se puede dañar con la mano, aunque con dificultad.)
<b>Puntuación Total</b>	8	<b>Nivel de Riesgo</b>	Riesgo Bajo

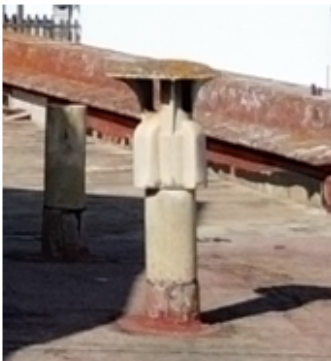
Ficha Individual Nº			6
<b>Material Extraído</b>	Extractor de humo	<b>Ref.</b>	<i>Criterio Técnico</i>
<b>Localización del</b>	Azotea	<b>Ref. Catastral</b>	CINE AVENIDA. 7894901TF3079S
<b>Técnico</b>	Narciso Jiménez Martín	<b>Ref. Plano</b>	BB6
<b>Fecha de Identificación</b>	17/9/2025	<b>Gestión</b>	MCA (Material Contiene Amianto)
<i>Localización</i>	0 (Al aire libre o totalmente encapsulado)	<i>Accesibilidad</i>	0 (Material Inaccesible o Confinado)
<i>Cantidad</i>	0 (Pequeñas cantidades o 1 unidad tipo placa, junta...)	<i>Personas Potencialmente Expuestas</i>	0 (Ninguna)
<i>Accesibilidad Técnica</i>	0 (Nunca se manipular o perturba el material)	<i>Estado</i>	15 (Poco daño: pequeños arañazos , bordes rotos...)
<i>Variedad</i>	3 (Solo crisotilo)	<i>Friabilidad</i>	0,1 (Material No Friable)
<b>Puntuación Total</b>	2	<b>Nivel de Riesgo</b>	Riesgo Bajo
<b>Observaciones</b>			
<p>Contiene un extractor de humo de amianto en el tejado. El edificio en teoría se va a reformar completamente y está cerrado</p>

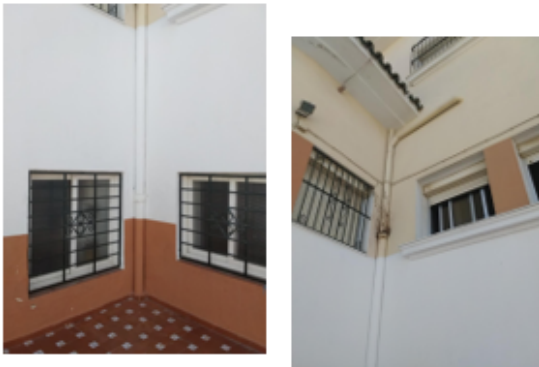
Ficha Individual Nº			7
<b>Material Extraído</b>	Bajantes	<b>Ref. Laboratorio</b>	<i>Criterio Técnico</i>
<b>Localización del Material</b>	Patio trasero	<b>Ref. Catastral</b>	COLEGIO ESTRELLA DEL MAR. 7594701TF3079S
<b>Técnico</b>	Narciso Jiménez Martín	<b>Ref. Plano</b>	BB7
<b>Fecha de Identificación</b>	17/9/2025	<b>Gestión</b>	MCA (Material Contiene Amianto)
<i>Localización</i>	0 (Al aire libre o totalmente encapsulado)	<i>Accesibilidad</i>	3 (Difícil de alcanzar o dañar por su localización)
<i>Cantidad</i>	3 (Menos de 10 m lineales y/o cuadrados)	<i>Personas Potencialmente</i>	0 (Ninguna)
<i>Accesibilidad Técnica</i>	0 (Nunca se manipular o perturba el material)	<i>Estado</i>	5 (Buen estado: no hay daños visibles)
<i>Variiedad</i>	3 (Solo crisotilo)	<i>Friabilidad</i>	0,1 (Material No Friable)
<b>Puntuación Total</b>	1	<b>Nivel de Riesgo</b>	Riesgo Bajo
<b>Observaciones</b>			
2 Tramos de Bajante ubicada en Colegio Estrella de Mar

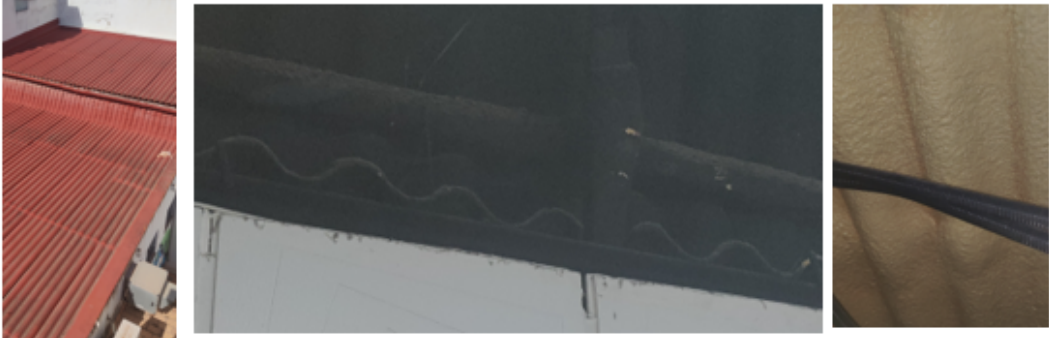
Ficha Individual Nº			9
<b>Material Extraído</b>	Cubierta	<b>Ref. Laboratorio</b>	<i>Criterio Técnico</i>
<b>Localización del Material</b>	Tejado	<b>Ref. Catastral</b>	Casa de la Juventud 7388501TF3078N
<b>Técnico</b>	Narciso Jiménez Martín	<b>Ref. Plano</b>	BB9
<b>Fecha de Identificación</b>	18/9/2025	<b>Gestión</b>	MCA (Material Contiene Amianto)
<i>Localización</i>	2 (En espacios cerrados, aunque ocasionalmente accesibles)	<i>Accesibilidad</i>	3 (Difícil de alcanzar o dañar por su localización)
<i>Cantidad</i>	20 (>51 m cuadrados y/o lineales)	<i>Personas Potencialmente</i>	10 (Más de 10)
<i>Accesibilidad Técnica</i>	3 (Se circula el cerca del material, o se manipula menos de 1 vez al mes)	<i>Estado</i>	15 (Poco daño: pequeños arañazos , bordes rotos...)
<i>Variedad</i>	3 (Solo crisotilo)	<i>Friabilidad</i>	0,5 (BAJA FRIABILIDAD, se puede dañar con la mano, aunque con dificultad.)
<b>Puntuación Total</b>	27	<b>Nivel de Riesgo</b>	Riesgo Medio

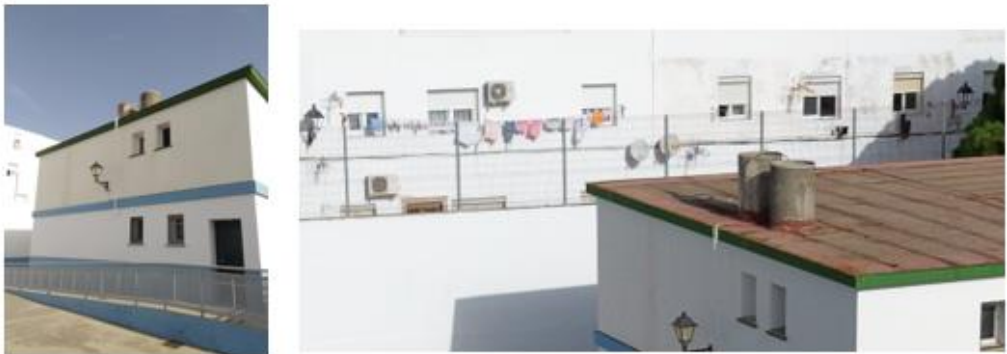
Ficha Individual Nº			10
Material Extraído	Depósito	Ref. Laboratorio	Criterio técnico
Localización del Material	Tejado	Ref. Catastral	COLEGIO BAHÍA DE BARBATE. 7094801TF3079S
Técnico	Narciso Jiménez Martín	Ref. Plano	BB10
Fecha de Identificación	18/9/2025	Gestión	MCA (Material Contiene Amianto)
<i>Localización</i>	0 (Al aire libre o totalmente encapsulado)	<i>Accesibilidad</i>	0 (Material Inaccesible o Confinado)
<i>Cantidad</i>	3 (Menos de 10 m lineales y/o cuadrados)	<i>Personas Potencialmente</i>	0 (Ninguna)
<i>Accesibilidad Técnica</i>	0 (Nunca se manipular o perturba el material)	<i>Estado</i>	15 (Poco daño: pequeños arañazos , bordes rotos...)
<i>Variedad</i>	3 (Solo crisotilo)	<i>Friabilidad</i>	0,1 (Material No Friable)
<b>Puntuación Total</b>	2	<b>Nivel de Riesgo</b>	Riesgo Bajo
<b>Observaciones</b>			
2 depósitos de amianto encima del colegio			
<b>Fotografías</b>

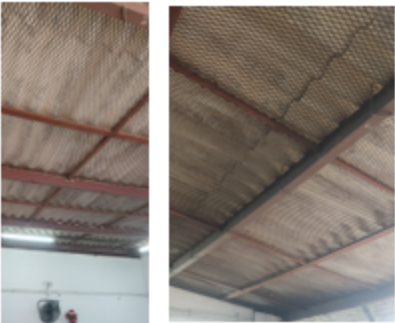
Ficha Individual Nº			12
Material Extraído	Cubierta	Ref. Laboratorio	C. Técnico
Localización del Material	Local	Ref. Catastral	HERMANOS ROMERO ABREU S/N. 7893908TF3079S
Técnico	Narciso Jiménez Martín	Ref. Plano	BB18
Fecha de Identificación	18/9/2025	Gestión	MCA (Material Contiene Amianto)
Localización	2 (En espacios cerrados, aunque ocasionalmente accesibles)	Accesibilidad	20 (Se puede alcanzar con facilidad)
Cantidad	20 (>51 m cuadrados y/o lineales)	Personas Potencialmente Expuestas	10 (Más de 10)
Accesibilidad Técnica	3 (Se circula el cerca del material, o se manipula menos de 1 vez al mes)	Estado	15 (Poco daño: pequeños arañazos , bordes rotos...)
Variedad	3 (Solo crisotilo)	Friabilidad	0,75 (FRIABILIDAD MEDIA, fragmentado por la simple presión de la mano.)
Puntuación Total	53	Nivel de Riesgo	Riesgo Alto
<b>Observaciones</b>			
Cubierta de 55 metros cuadrados en techo de la caseta juvenil donde está el parking

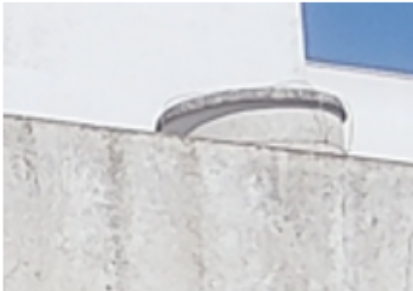
Ficha Individual Nº			13
<b>Material Extraído</b>	Depósito	<b>Ref. Laboratorio</b>	<i>C. Técnico</i>
<b>Localización del Material</b>	Azotea	<b>Ref. Catastral</b>	Calle Ancha Nº44 7495802TF3079N
<b>Técnico</b>	Narciso Jiménez Martín	<b>Ref. Plano</b>	BB13
<b>Fecha de Identificación</b>	19/9/2025	<b>Gestión</b>	MCA (Material Contiene Amianto)
<i>Localización</i>	0 (Al aire libre o totalmente encapsulado)	<i>Accesibilidad</i>	20 (Se puede alcanzar con facilidad)
<i>Cantidad</i>	0 (Pequeñas cantidades o 1 unidad tipo placa, junta...)	<i>Personas Potencialmente Expuestas</i>	2 (De 1 a 3)
<i>Accesibilidad Técnica</i>	3 (Se circula el cerca del material, o se manipula menos de 1 vez al mes)	<i>Estado</i>	15 (Poco daño: pequeños arañazos , bordes rotos...)
<i>Variedad</i>	3 (Solo crisotilo)	<i>Friabilidad</i>	0,1 (Material No Friable)
<b>Puntuación Total</b>	4	<b>Nivel de Riesgo</b>	Riesgo Bajo
<b>Observaciones</b>

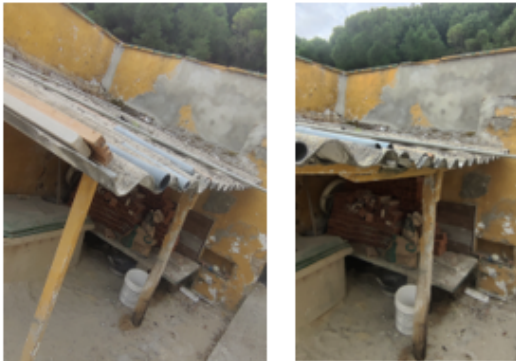
Ficha Individual Nº			15
<b>Material Extraído</b>	Cubierta	<b>Ref. Laboratorio</b>	<i>C. Técnico</i>
<b>Localización del Material</b>	Cementerio	<b>Ref. Catastral</b>	Cementerio Barbate 7103701TF2160N
<b>Técnico</b>	Narciso Jiménez Martín	<b>Ref. Plano</b>	BB15
<b>Fecha de Identificación</b>	19/9/2025	<b>Gestión</b>	MCA (Material Contiene Amianto)
<i>Localización</i>	0 (Al aire libre o totalmente encapsulado)	<i>Accesibilidad</i>	20 (Se puede alcanzar con facilidad)
<i>Cantidad</i>	3 (Menos de 10 m lineales y/o cuadrados)	<i>Personas Potencialmente Expuestas</i>	2 (De 1 a 3)
<i>Accesibilidad Técnica</i>	3 (Se circula el cerca del material, o se manipula menos de 1 vez al mes)	<i>Estado</i>	25 (Daño medio: rotura significativa, grandes roturas ...)
<i>Variedad</i>	3 (Solo crisotilo)	<i>Friabilidad</i>	0,75 (FRIABILIDAD MEDIA, fragmentado por la simple presión de la mano.)
<b>Puntuación Total</b>	40	<b>Nivel de Riesgo</b>	Riesgo Medio

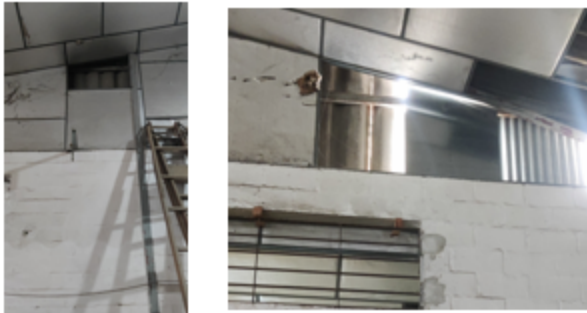
Ficha Individual Nº			16
Material Extraído	Cubierta	Ref. Laboratorio	C. Técnico
Localización del Material	Nave	Ref. Catastral	Nave Municipal 6805202TF2160N
Técnico	Narciso Jiménez Martín	Ref. Plano	BB16
Fecha de Identificación	19/9/2025	Gestión	MCA (Material Contiene Amianto)
<i>Localización</i>	3 (En grandes espacios y bien ventilados, más de 1000 m cúbicos)	<i>Accesibilidad</i>	3 (Difícil de alcanzar o dañar por su localización)
<i>Cantidad</i>	20 (>51 m cuadrados y/o lineales)	<i>Personas Potencialmente Expuestas</i>	10 (Más de 10)
<i>Accesibilidad Técnica</i>	5 (Está en un área con vibraciones y ruido, con mantenimiento de más de una vez al	<i>Estado</i>	25 (Daño medio: rotura significativa, grandes roturas ...)
<i>Variedad</i>	3 (Solo crisotilo)	<i>Friabilidad</i>	0,75 (FRIABILIDAD MEDIA, fragmentado por la simple presión de la mano.)
<b>Puntuación Total</b>	50	<b>Nivel de Riesgo</b>	Riesgo Alto
