# BARBATE

Informe de inspecciones detalladas para la elaboración del censo municipal de amianto en Barbate

GDA – La Plataforma del Amianto

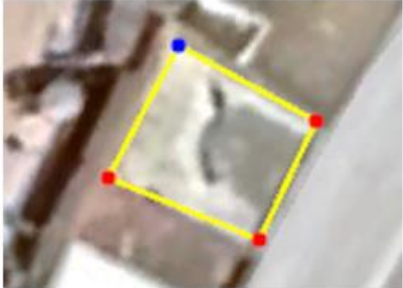
<b>Punto B18</b> Cubierta	
	<b>C. Técnico:</b> <b>Contiene Amianto</b>

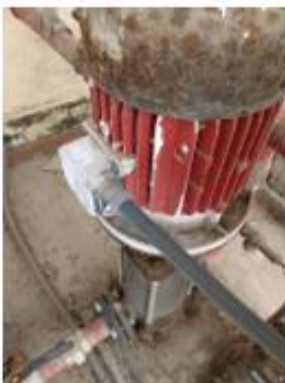
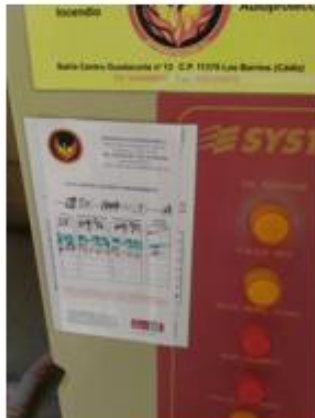
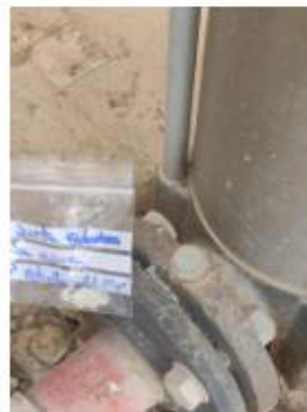
Bomba de agua al lado del depósito de agua enorme de fibra de vidrio

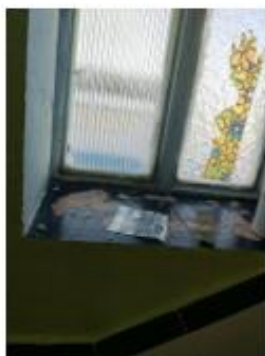
Ventanas del colegio infantil

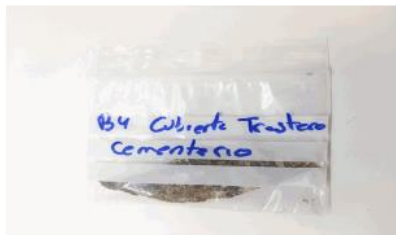
\* **Lugar de recogida #** CUBIERTA TRASTERO CEMENTERIO  
\* **Responsable recogida #** Muestra tomada por el cliente

AMIANTO POSITIVO: SE DETECTAN FIBRAS DE CRISOTILO
